# **Reparación Propiedad de la Confederación Nacional Funcionarios Municipales de Chile**

## **Especificaciones generales**

El presente proyecto corresponde a la restauración de la propiedad ubicada en calle Curicó N°176 de Santiago Centro, su propietario corresponde a la ASEMUCH.

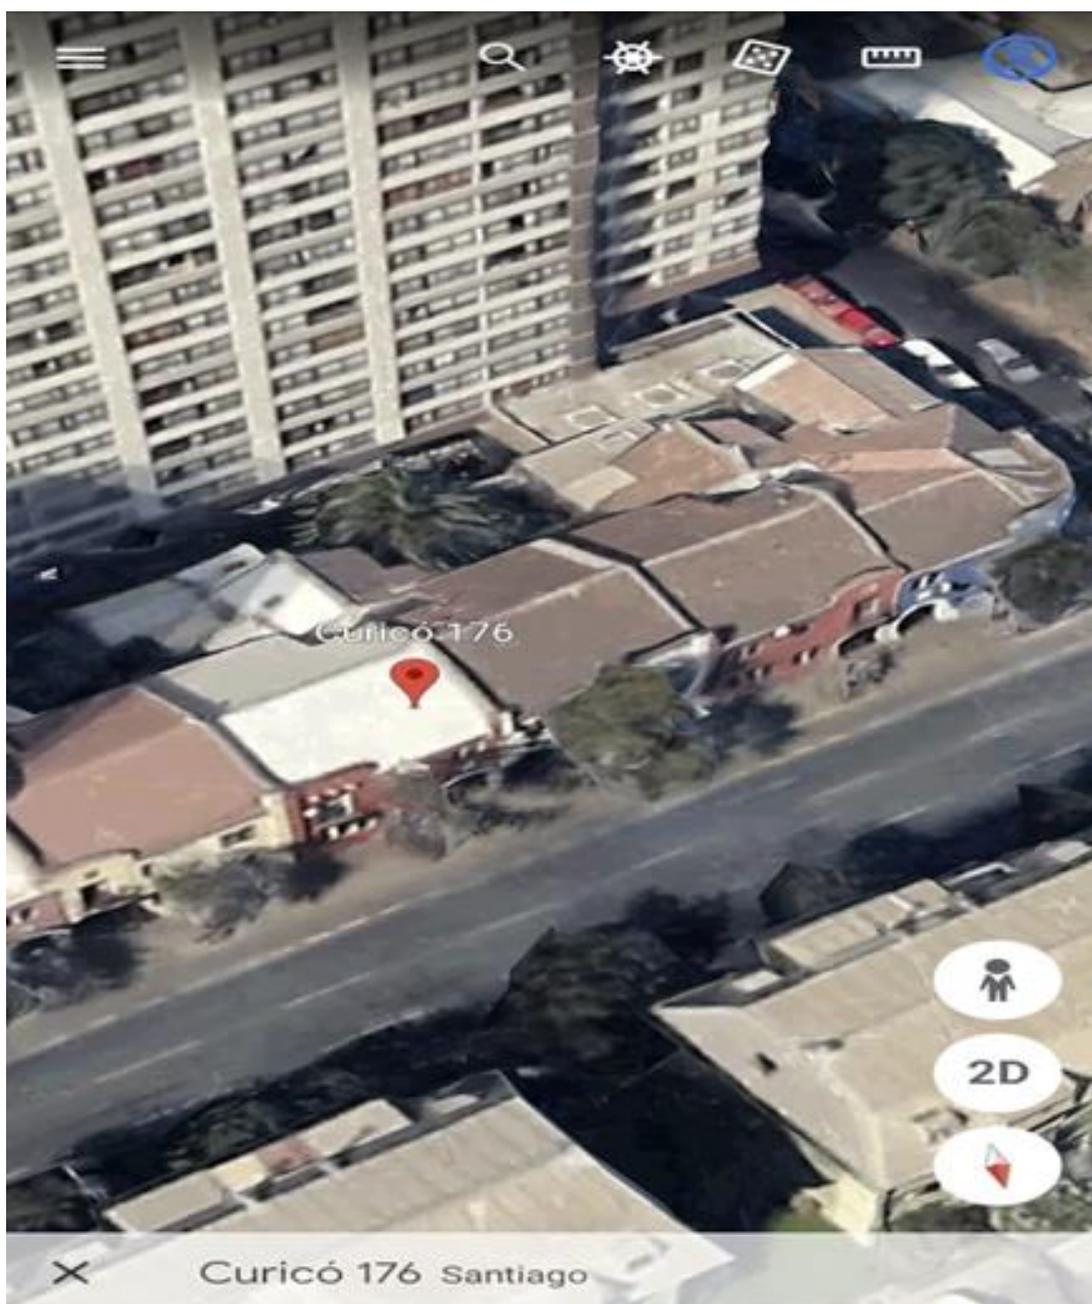
A los hechos antes descritos el año 2013 se retiraron las tejas de arcillas de la cubierta original, instalando en su reemplazo planchas de zinc-alum, cambio de materialidad el cual tuvo efectos negativos en el roce cinemático de las aguas lluvias, produciendo mayor fluidez y velocidad en el encuentro de cubierta y canales generando una caída violenta de las aguas lluvias. Producto de ello produjeron infiltraciones de aguas en los paramentos verticales (muros) de la fachada principal y otras zonas de la edificación, produciendo daños por capilaridad y gravedad desde los muros del segundo piso hasta los muros del primer piso de las dependencias, deteriorando en el tiempo los materiales que componen cielos rasos, cornisas, estructura de muros, sus revestimientos de estuco de baja carga de puzolana (cemento portland), con árido fino (arenas) de alta materia orgánica, el cual al contacto con el agua generaron reacciones química y física, dañando la estructura en general.

(Fotografía google deja ver la única edificación del sector donde se cambió la cubierta de tejas de arcilla a planchas de zinc alum)
